**SISTEMA VIÁRIO**  
**Mercado Central de Brasília – CEASA/DF**

Brasília, agosto 2017

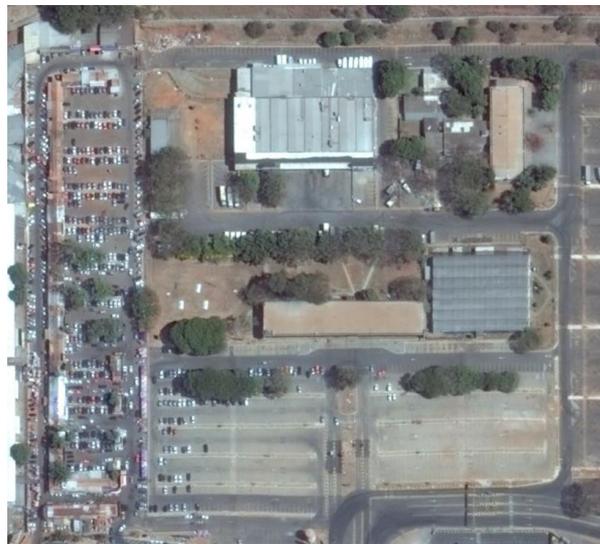
Estacionamento atual

O estacionamento existente do Ceasa comporá a expansão do Mercado Ceasa. Mas adaptações foram feitas para melhorar a acessibilidade da região.

Na entrada do estacionamento existe uma via de acesso ao mercado e outra de saída, elas foram mantidas, tendo retornos para a pessoa mudar a sua direção. Para acessar as vagas as vias internas possuem duplo sentido, melhorando a circulação e organizando os eixos.

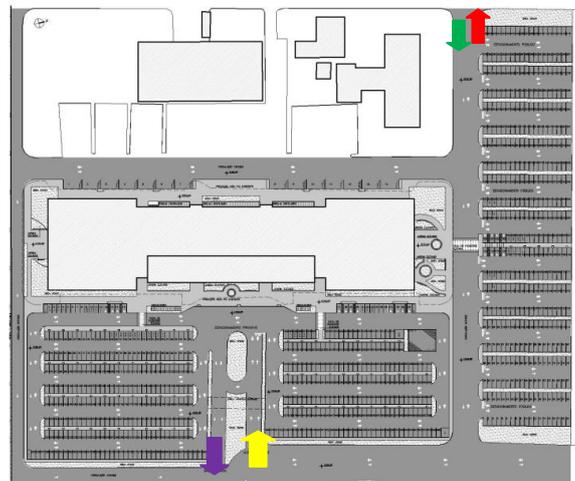
O acesso lateral do estacionamento não existia. Criando um espaço ainda maior para novas vagas. A saída secundária ficou para o fundo do lote, criando um fluxo contínuo.

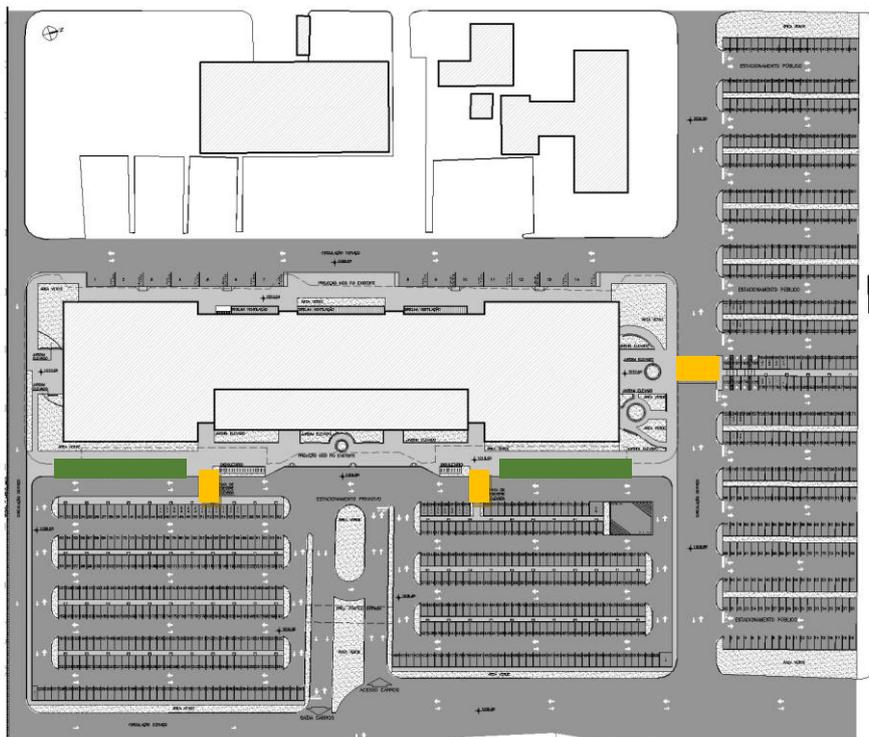
Faixa de pedestre    
  Vagas para idosos e cadeirantes

Faixas de pedestres foram posicionadas no decorrer do estacionamento, dando mais ordem para os pedestres terem segurança. Perto das entradas principais vagas para idosos e cadeirantes foram locadas. A área toda foi adaptada seguindo a norma NBR9050, de acessibilidade, para todos os usuários poderem utilizar dos espaços sem nenhum empecilho.

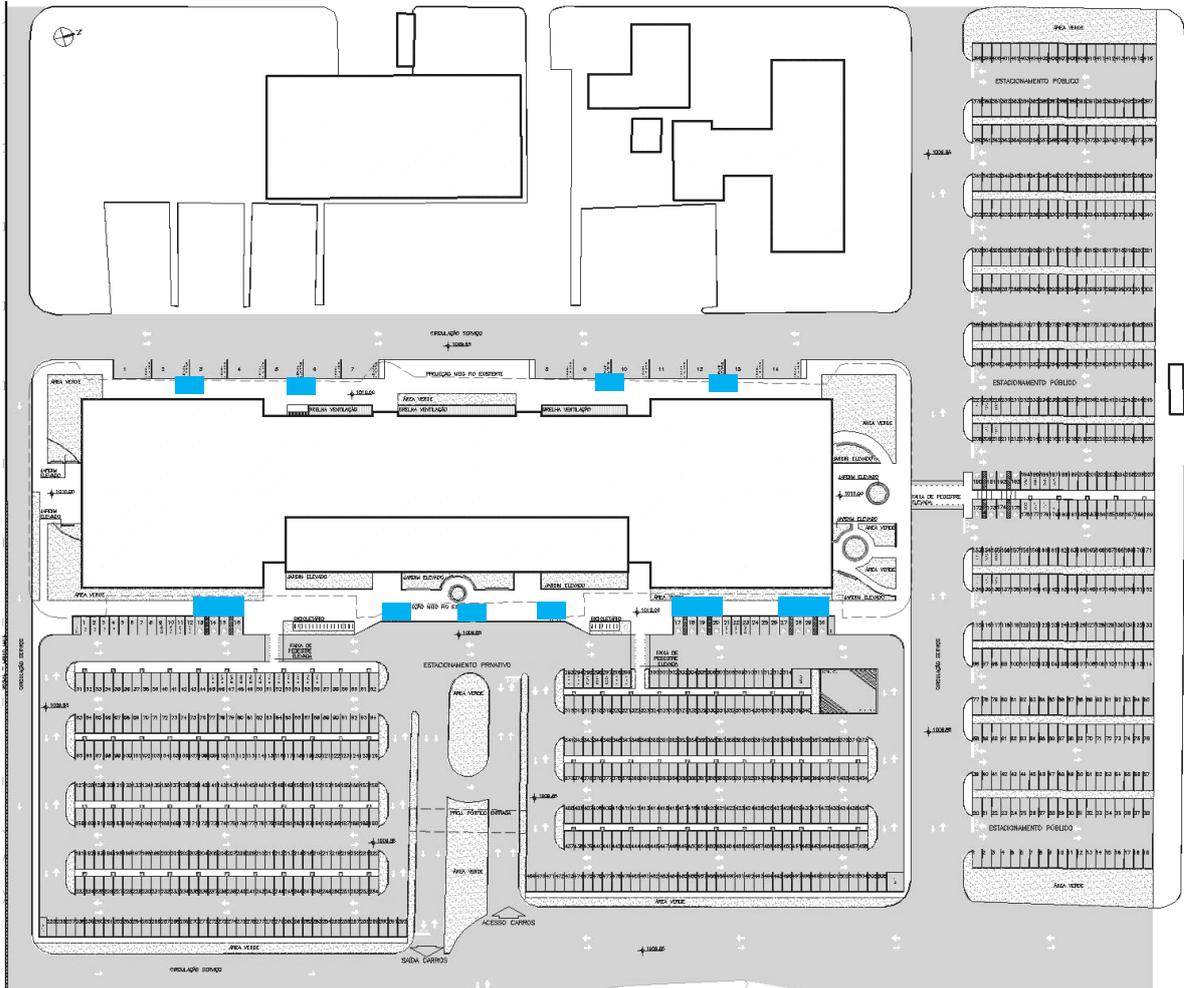
Na imagem a seguir, em azul, é possível visualizar as rampas de acesso ao estacionamento.
